Zpráva z činnosti v kontrolním výboru MČ Praha – Ďáblice za období 1.7.-19.9.2008  
- zaměření provoz skládky Ďáblice

### Protokol o kontrolním zjištění

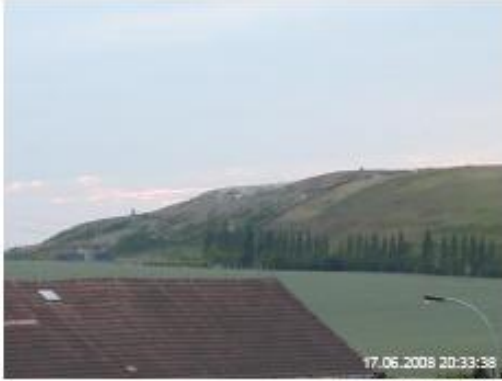
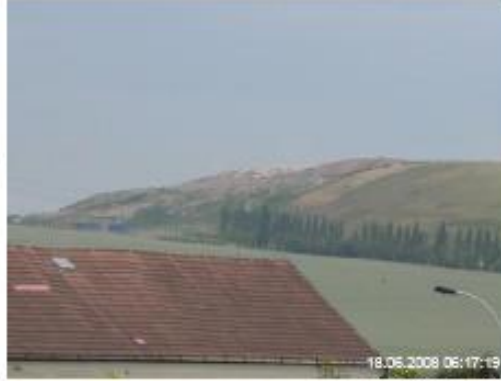
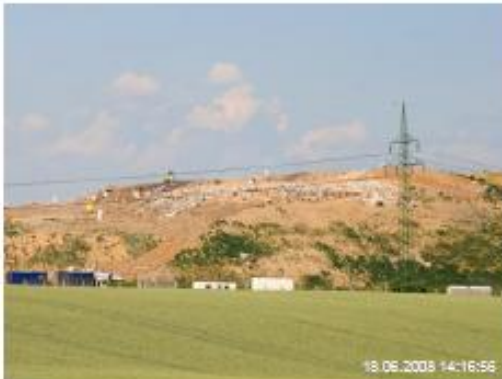
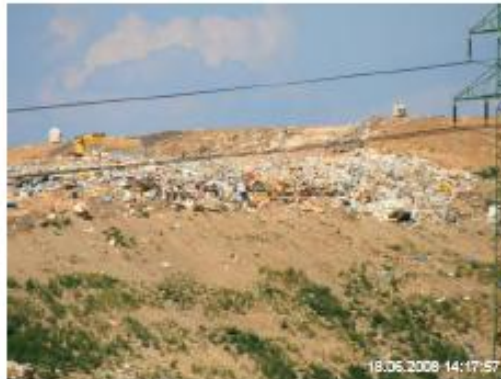
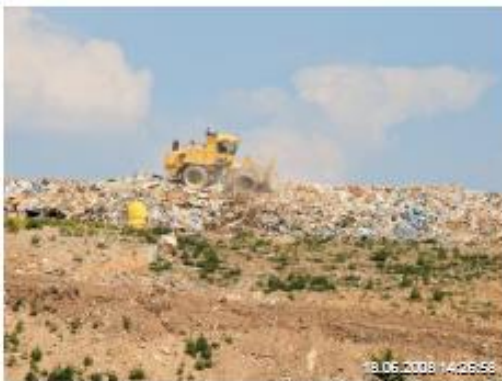
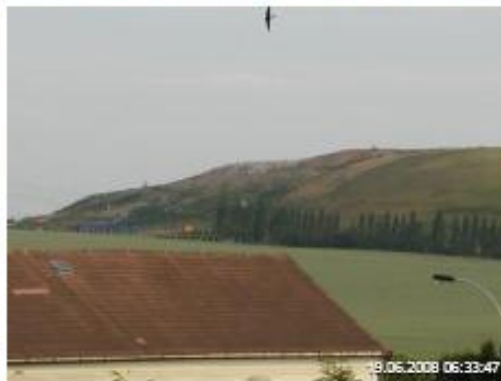
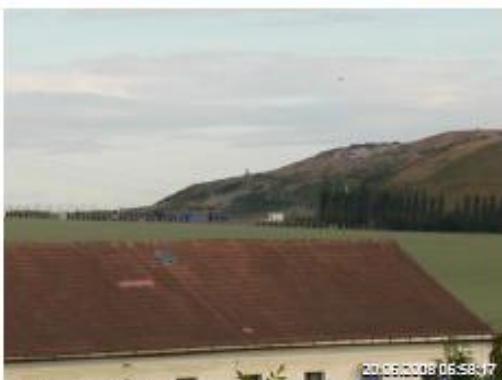
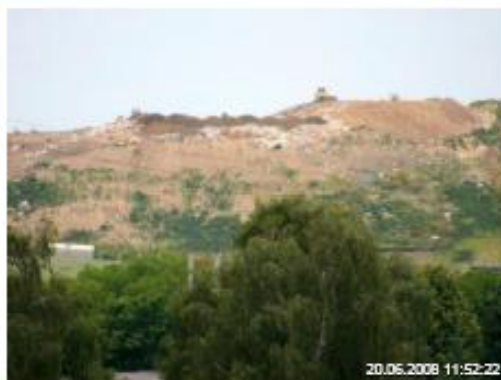
Kontrola se uskutečnila po našem předchozím upozornění na vysokou prašnost a nedostatečné překryvy odpadů, neprovádění denních překryvů, resp. pomalé překrývání vhodným materiálem - viz fotografie (Dvořák, Růžička) – překryv trvá min.3dny

*Provozní řád 3.10 ČASOVÉ PODMÍNKY ZPRACOVÁNÍ A PŘEKRYTÍ ODPADŮ str.31:  
Po návozu odpadů na aktivní plochu, po uzavírací době skládky, je proveden denní překryv aktivní plochy cca do 4 hodin max. do 12 hodin (tj. v případě poruchy mechanizace)*

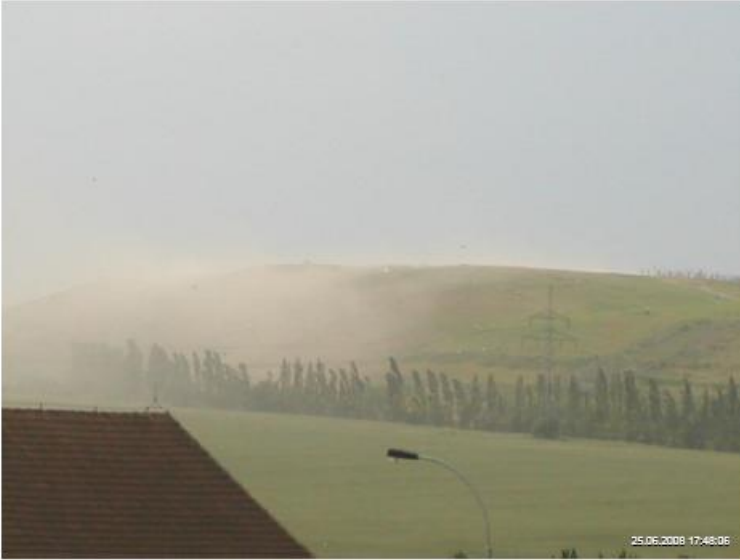
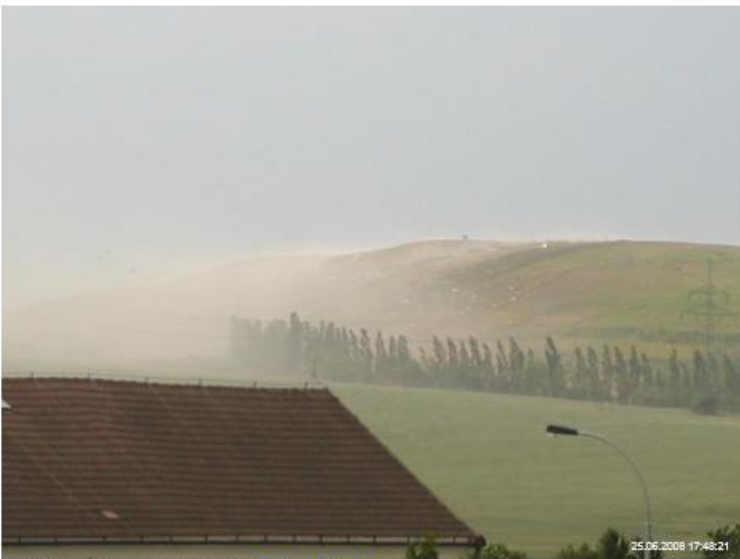
Po dokončení výše zachycených překryvů proběhla kontrola ( 24.6.2008 ) skládky ze strany referátu životního prostředí MČ Ďáblice ( Ing. Králíková ). Kontrola neshledala nedostatky. Následně 25.6.2008 došlo k extrémnímu vzednutí prachu vlivem silného větru – viz foto (Dvořák)

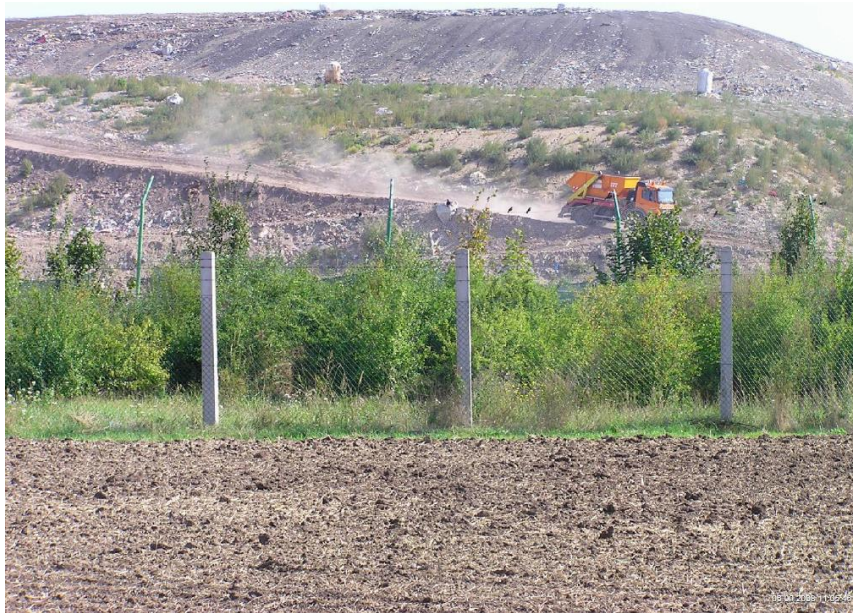
Následně jsem obdržel fotografii od paní Prokešové, která 6.9.2008 ukazuje opět na zvýšenou prašnost.

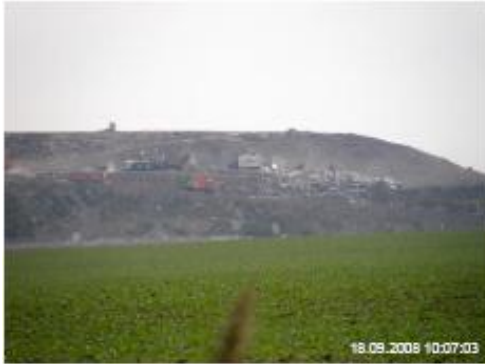
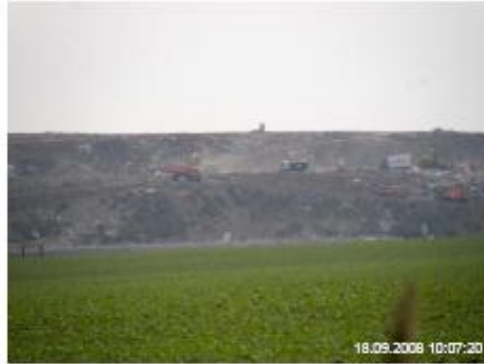
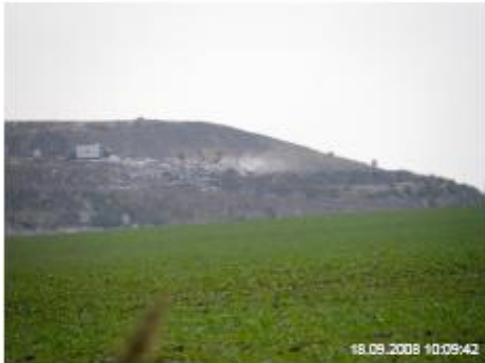
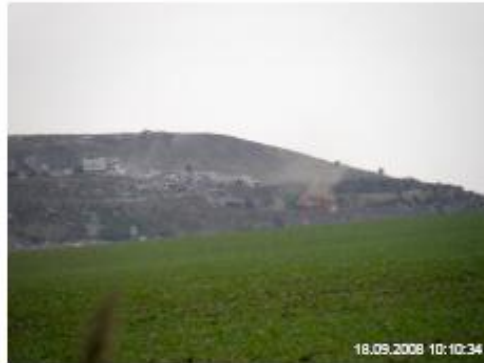
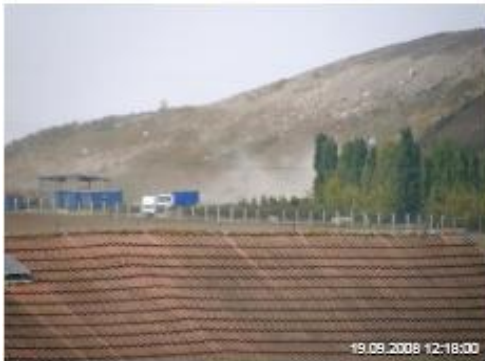
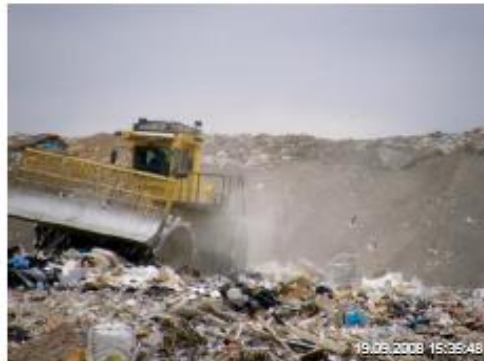
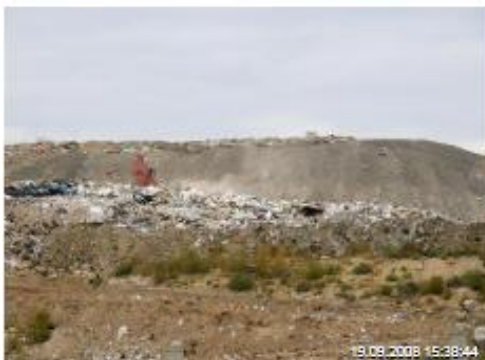
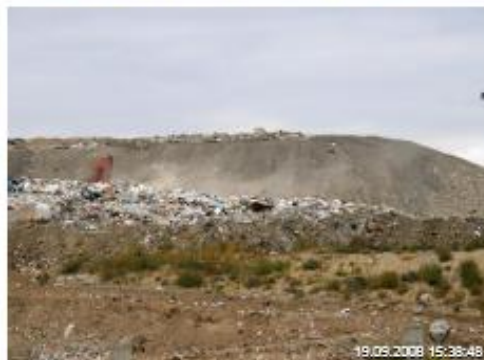
V druhé polovině září letošního roku málo prší, prováděli jsme tedy pozorování, s jakým výsledkem probíhá skrápění na , v současné době, nejvyšší možné úrovni. Zde jsou výsledky pozorování z větší dálky:

*Provozní řád 3.10 ČASOVÉ PODMÍNKY ZPRACOVÁNÍ A PŘEKRYTÍ ODPADŮ str.31:  
Prašnost bude omezována zvlhčováním pomocí skrápěním (srážkovou, pitnou) vodou kropícím vozem. U materiálů, které by mohly zapříčinit zvýšenou prašnost při ukládání na skládce, je vyžadována jejich předchozí úprava u původce, spočívající v jejich zvlhčení. V mimořádných případech, kdy tuto povinnost původce nesplní, bude proveden postřik prašných částí skládky provozovatelem, jak je výše uvedeno. Zároveň bude po původci důrazně požadováno plnění této povinnosti.*

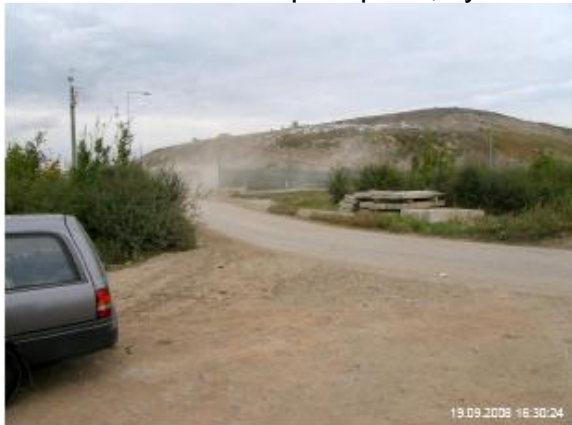
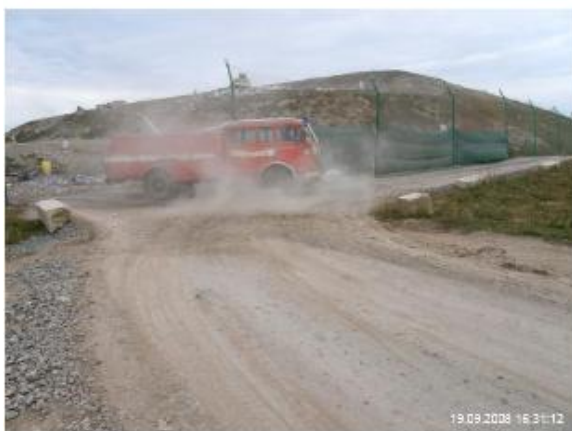
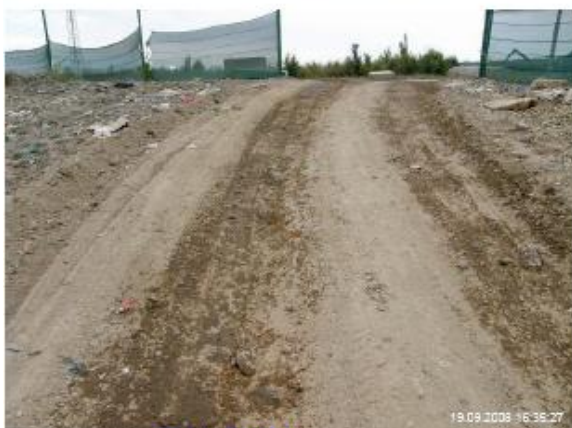
Po shlednutí výše uvedených prašných výjevů 18. a 19.9.2008 jsme se s kolegy z kontrolního výboru, pány Andršem a Šárou, rozhodli provést neohlášenou kontrolu dodržování provozního řádu přímo na skládce, bylo to v pátek, 19.9.2008 v 15:40. Důvodem tohoto času nebyla snaha za každou cenu najít problém, ale pouze snaha objektivně zdokumentovat situaci přímo na skládce. Na skládku jsme byli vpuštěni zcela bez problémů. Po nahlédnutí do provozního deníku jsme mohli vidět, že stránka pro den 19.9.2008 je již v 15:40 vyplněna ve všech kolonkách, včetně počtu průjezdů kropícího vozu-5x přes to, že se na skládce sládkovalo a cesty byly suché. Ze záznamu se dalo vyčíst, že od rána bylo vykropeno 5 cisteren po 3,5m<sup>3</sup> vody, tedy 17,5 m<sup>3</sup> celkem. Den před kontrolou (18.9.2008) bylo vykropeno rovněž 5 cisteren, 17.9.2008 6 cisteren. Ze záznamů vyplývá, že se jednalo o použití vody z vodovodního řádu. Po prohlédnutí záznamů jsme se odebrali na místo skládkování, kde v horní části jsme potkali cisternové vozidlo v plné práci, výsledek jednoho průjezdu cisterny je zachycen na fotografiích:

Pokud tedy neprší a snížení prašnosti na skládce má zajistit 5 takovýchto cisteren za den, je výsledek opravdu tristní.

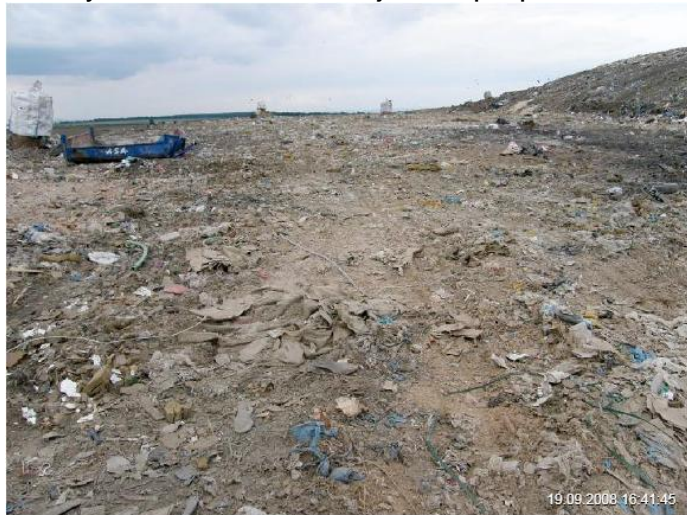
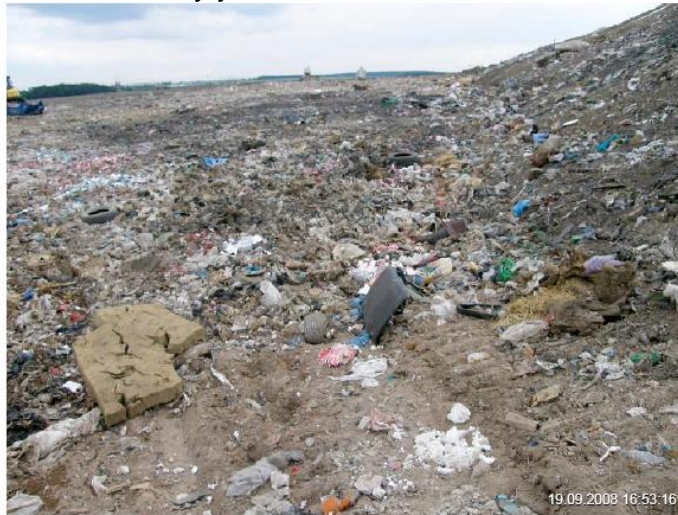
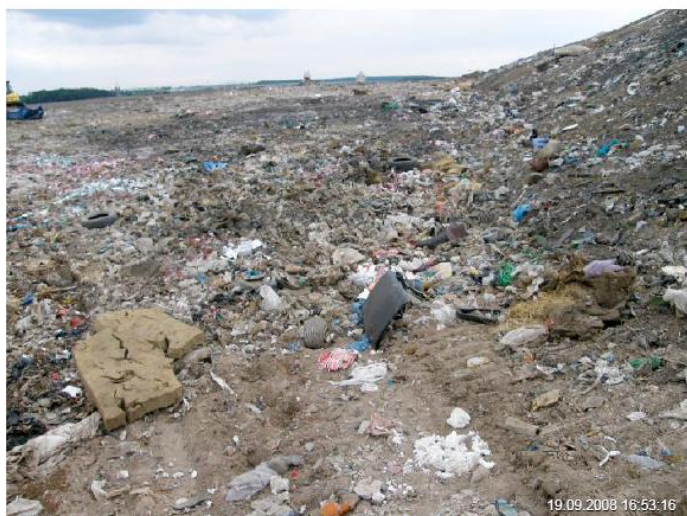
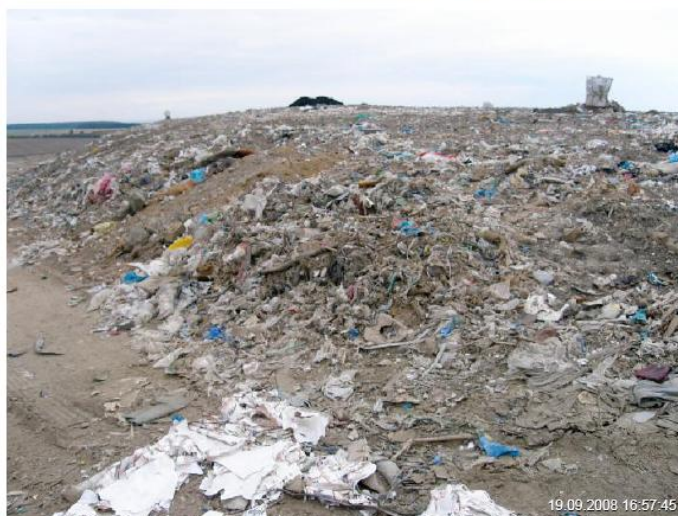
Plochy déle neužívané, zejména při pohledu na sekci 24 a 23 byly v tomto stavu – viz foto

*Stálý překryv déle neužívaných ploch bude prováděn souvislou vrstvou technologických materiálů a technologických odpadů cca 20cm silnou*

Dle našeho názoru stav zachycený na fotografiích prokazuje nedodržení tohoto bodu provozního řádu.

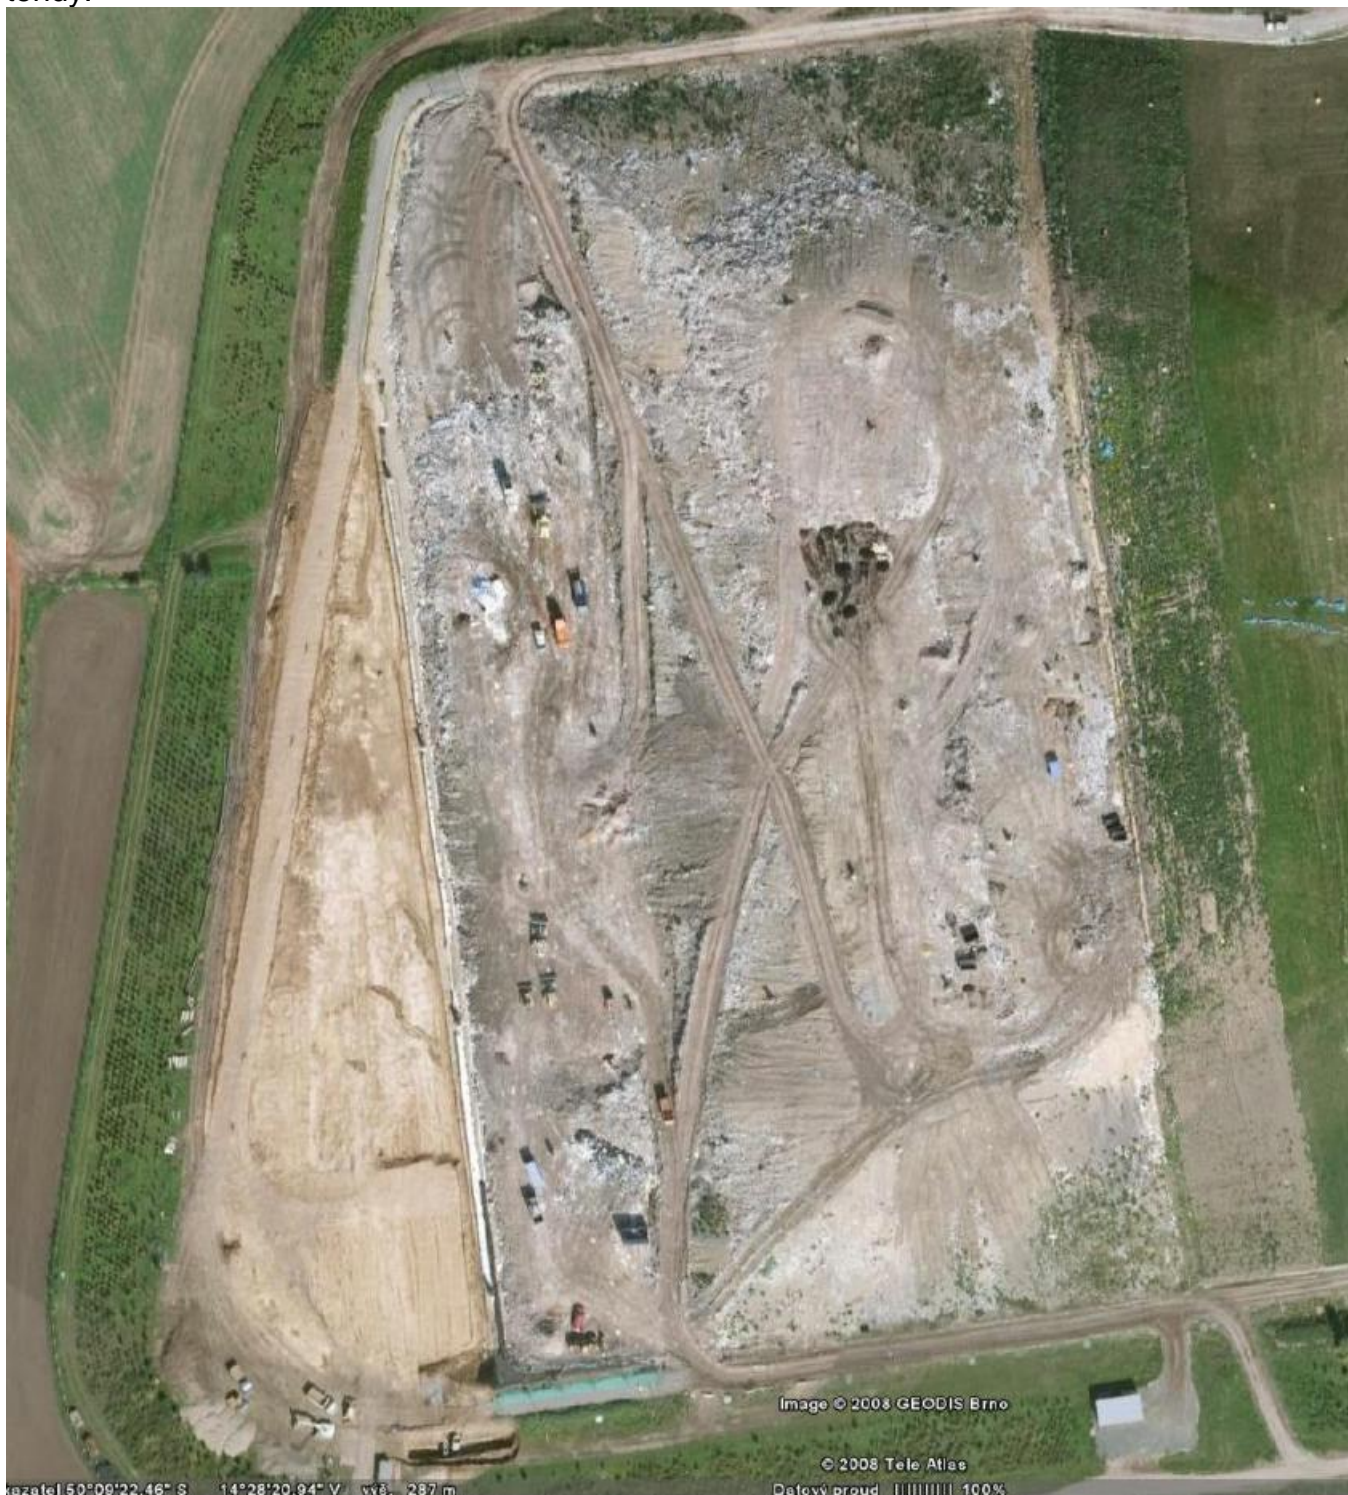
Pro zajímavost uvádím fotografii skládky z výšky odpovídající 287m. Fotografie je patrně někdy z první poloviny jara 2007 a je patrné, že problémy s překryvy déle neužívaných ploch byly i tehdy.
